Термовизионен мониторинг на електротехнически корабни системи

Силвия Лецковска,
инж. Камен Сейменлийски
инж. Кольо Орешков

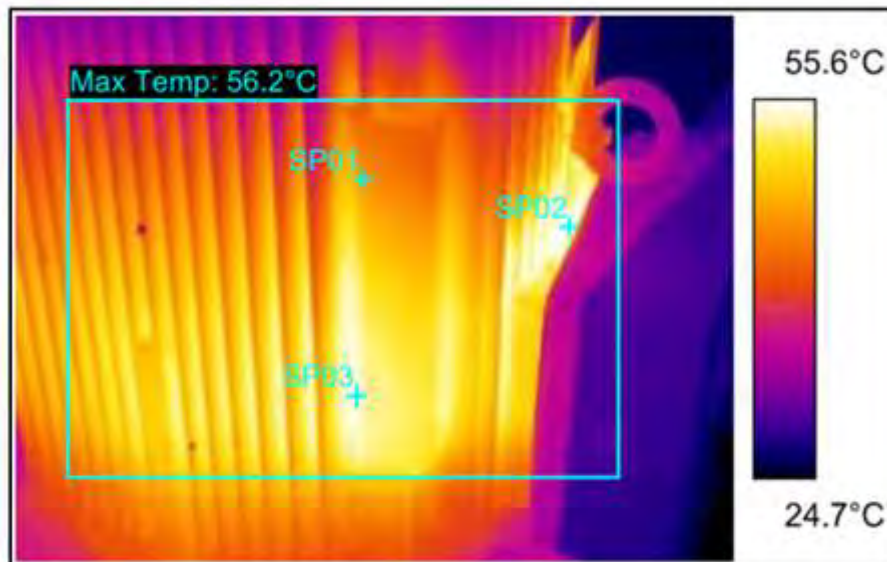
Фиг. 2. Резултати от изследване на циркуляционна помпа за прясна вода за хотелка част.

Label	Value
Max Temp	56.2°C
LI01 (Max temp)	-
SP01 (Ref temp)	46.6°C
SP02 (Ref temp)	55.5°C
SP03 (Ref temp)	54.2°C

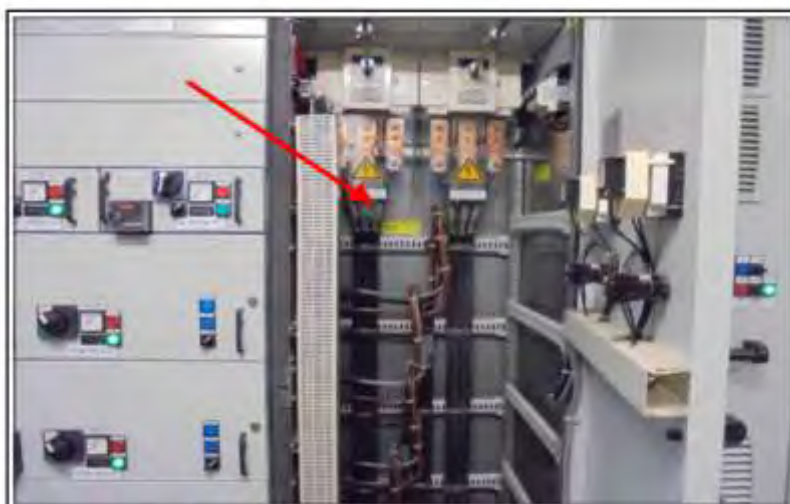
Фиг. 5.

Тъй като тези контактори са постоянно в употреба и под напрежение (690V) и високи токове, беше важно да се обърне повече внимание на работната им температура. Освен с термокамера, така и с невъоръжено око се направи оглед за някакви физически щети, но всичко беше в норми. Приоритет: 0.

Резултати: Установи се нормална работна температура.

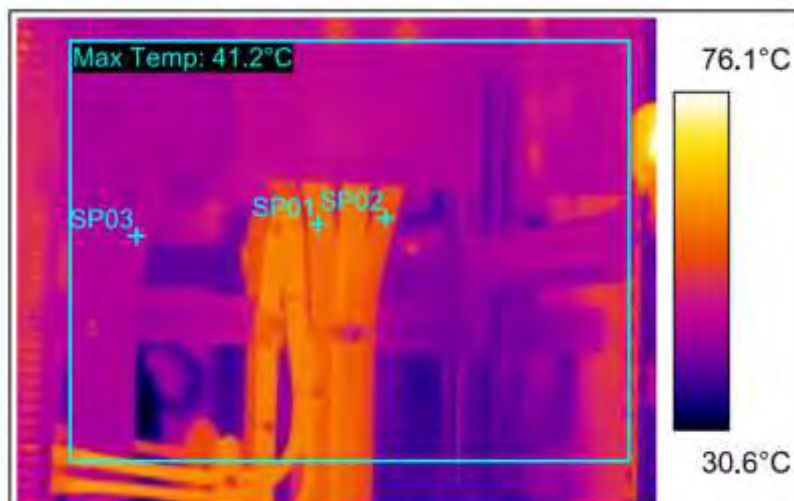
Фиг. 6. В.

Label	Value
Max Temp	41.2°C
LI01 (Max temp)	-
SP01 (Ref temp)	37.1°C
SP02 (Ref temp)	36.1°C
SP03 (Ref temp)	33.3°C

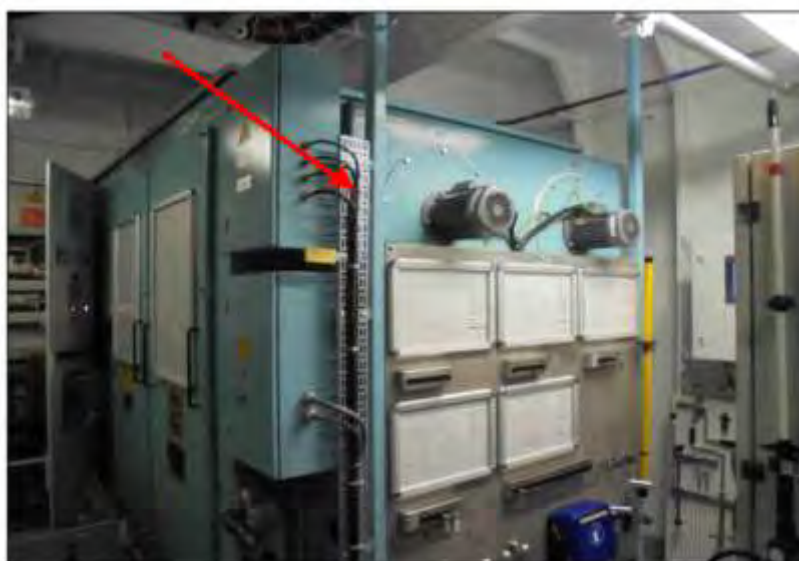
Фиг. 7.

2.4. Изследван обект – Електрически мотори на охлаждащи вентилатори за Трансформатор No.1 за машинно отделение (11кV/690V).

Резултати: Този трансформатор не е оборудван със специален прозорец за диагностика с термокамера, за това бяха проверени само моторите на охлаждащите го вентилатори.

За съжаление тук не са инсталирани термовизионни прозорци за безопасно наблюдение по време на работа (под напрежение) на трансформатора, за това не е възможно да се направи диагностика на самият трансформатор (Фиг. 7).

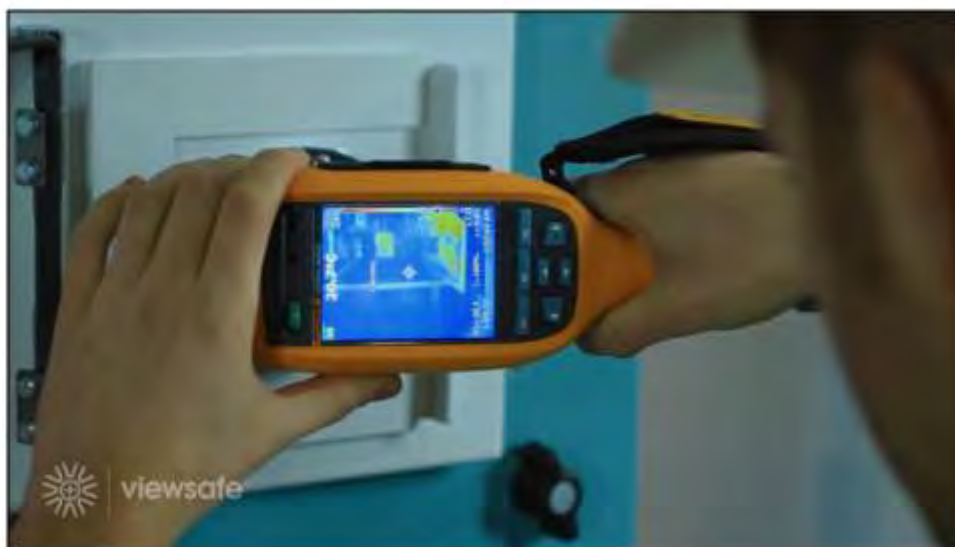
Фиг. 8. С.

На фиг.8.С се вижда как точно се изпълнява безопасно такава проверка.

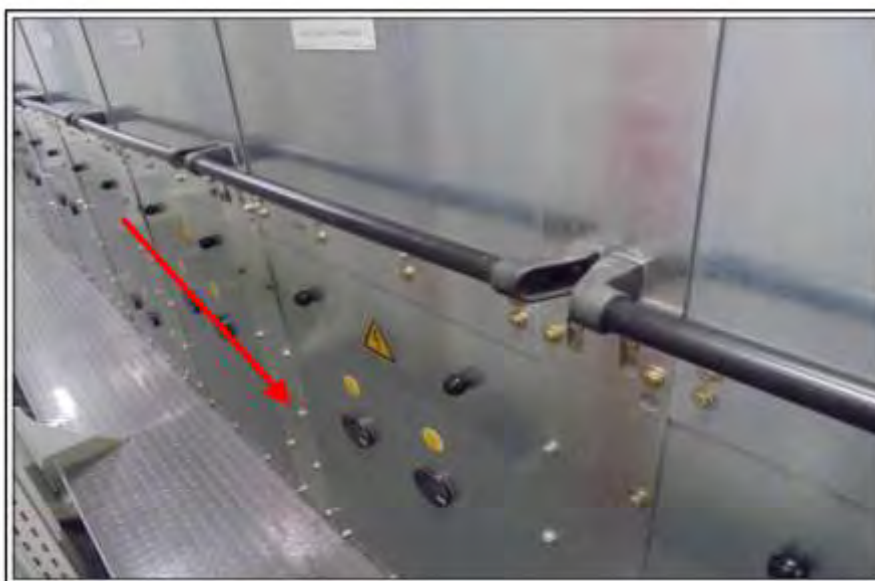
Фиг. 9.

На Фиг. 9 се вижда задната част на Главното разпределително табло, секцията зад високоволтовият прекъсвач, където са шинните връзки (11кV). Тук са инсталирани термовизионни прозорци за мониторинг на температурата, за това изследването беше проведено под напрежение. Температура на околната среда: 24°C.

Резултати: диагностиката беше извършена през специално инсталираният прозорец за изследване с термокамера и не бяха установени никакви необичайни признаци за неизправност и завишени температурни стойности.

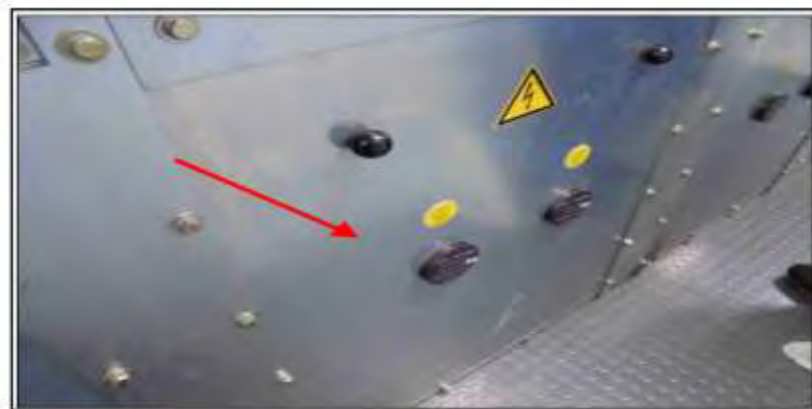
Фиг. 11.

2.6. Високоволтов прекъсвач за Главен задвижващ мотор No.2 (локация: Главно разпределително табло No.2) (Фиг. 11).

На Фиг. 11 се вижда задната част на Главното разпределително табло, секцията зад високоволтовият прекъсвач, където са шинните връзки (11кV).

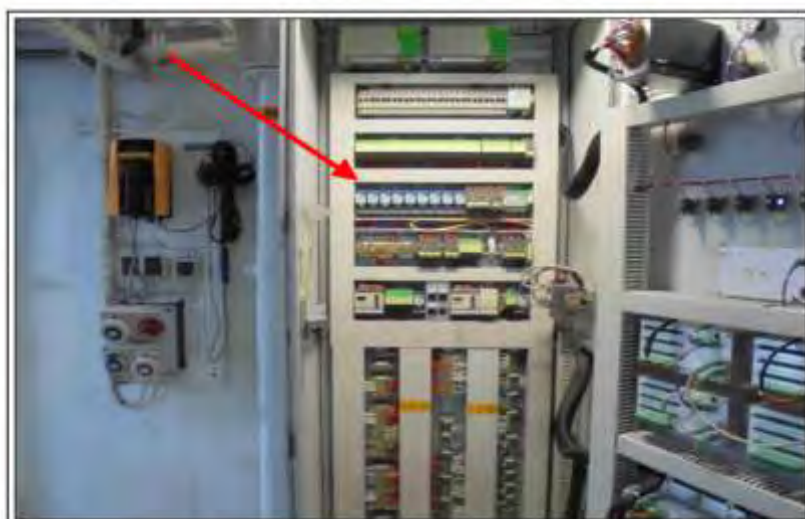
Фиг. 13.

Всички релета, логически контролери и устройства за контрол и следене на параметрите на генератора, както и спомагателните им сензори, използват 24V DC, захранени от тези два блока.

Температура на околната среда: 24°C. Приоритет: 0.

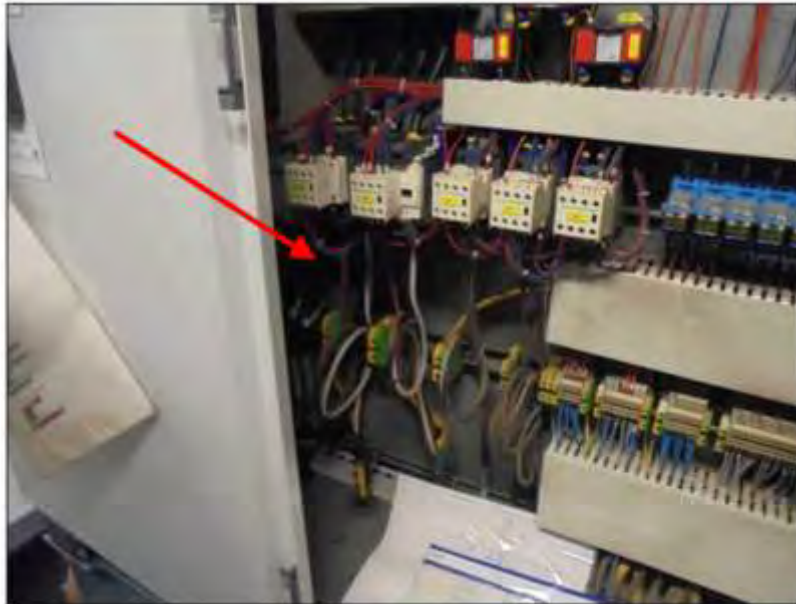
Фиг. 15.

Таблото разполага и с понижаващ трансформатор, който преобразува напрежението на 220V AC, основно използвано за контрол на клапани (актуатори) и два захранващи блока, които го конвертират от 220VAC към 24VDC.

Температура на околната среда: 24°C. Приоритет: 3.

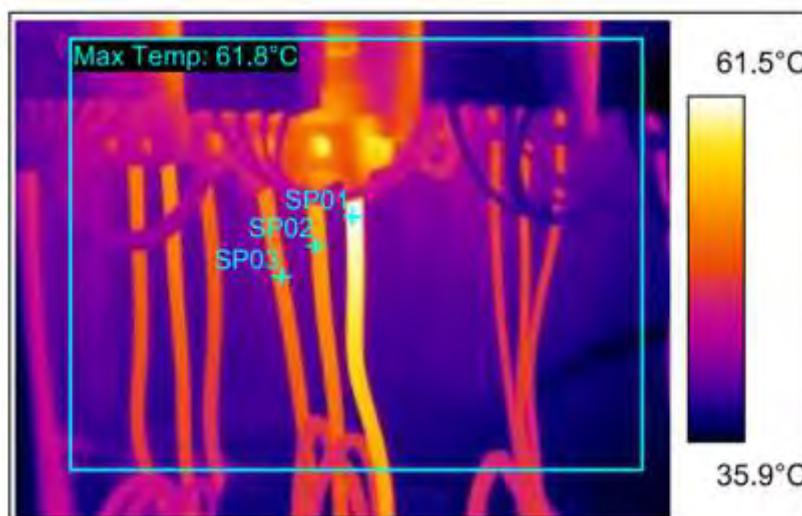
Фиг. 16. В.

Label	Value
Max Temp	61.8°C
LI01 (Max temp)	-
SP01 (Anomaly temp)	61.0°C
SP02 (Ref temp)	46.1°C
SP03 (Ref temp)	43.6°C

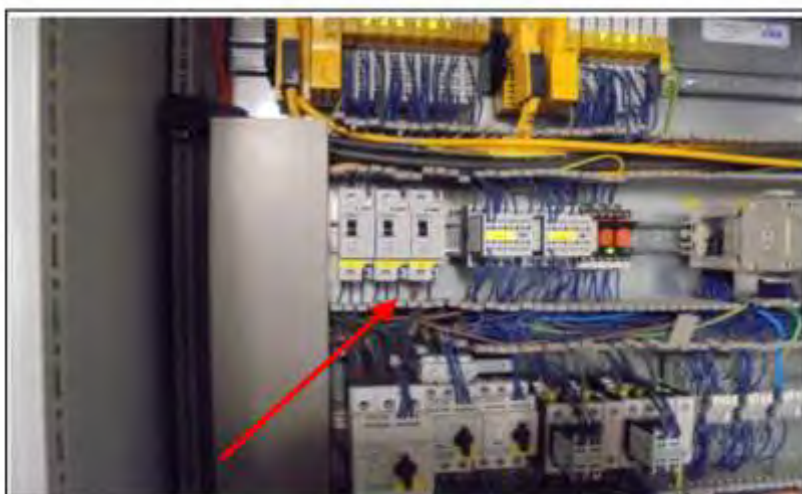
Фиг. 17.

2.9. Контролно табло за Тръстер No1 (Фиг. 17).

Температура на околната среда: 24°C. Приоритет: 2.

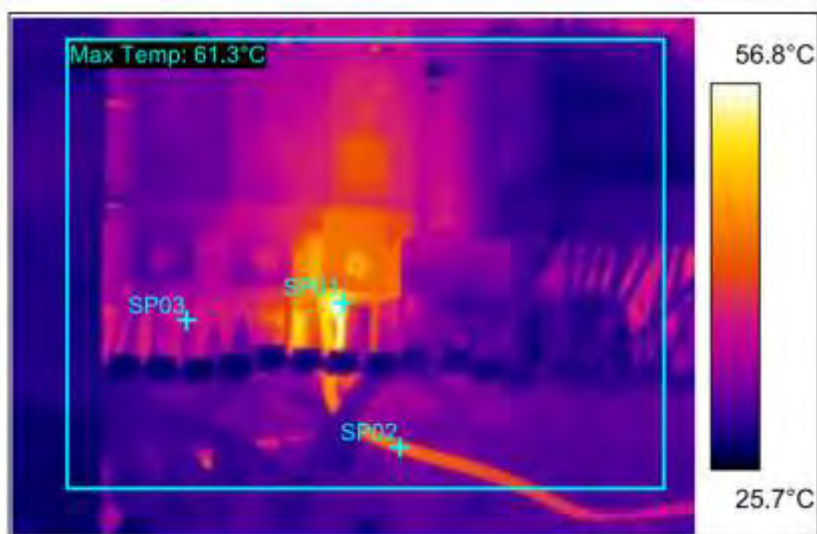
Фиг. 18. В.

Label	Value
Max Temp	61.3°C
LI01 (Max temp)	-
SP01 (Anomaly temp)	60.0°C
SP02 (Ref temp)	31.6°C
SP03 (Ref temp)	27.4°C

Възможно е това да е причината за слабата връзка и нагряването на контактните повърхности, което от своя страна води до по - високо електрическо съпротивление, по-висок ток и повишаване на температурата на кабела.

След смяна на контактора с нов и след поставянето на кабелни обувки, бе извършена повторна проверка, при която не бяха установени никакви завишени стойности на работната температура (Фиг. 19).

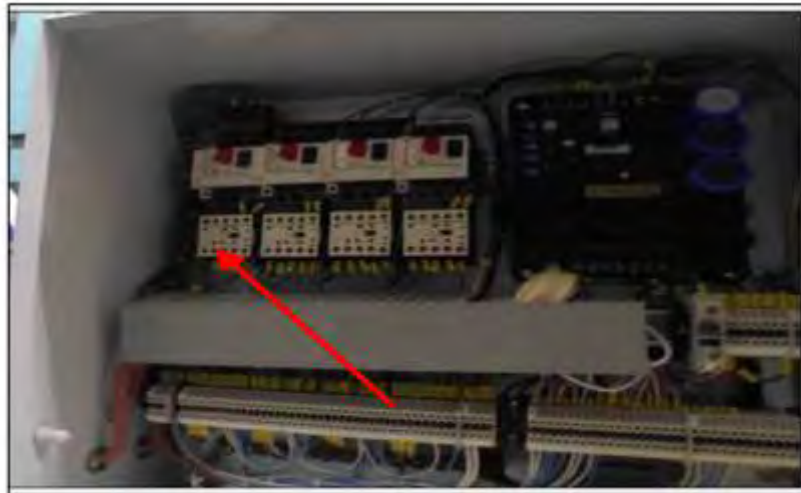
Фиг. 20.

Това е едно от разпределителните табла за Аварийният генератор, което е за спомагателното оборудване на алтернатора, в частност – за контрол на охлаждащите вентилатори на алтернатора

Температура на околната среда: 24°C. Приоритет: 1.

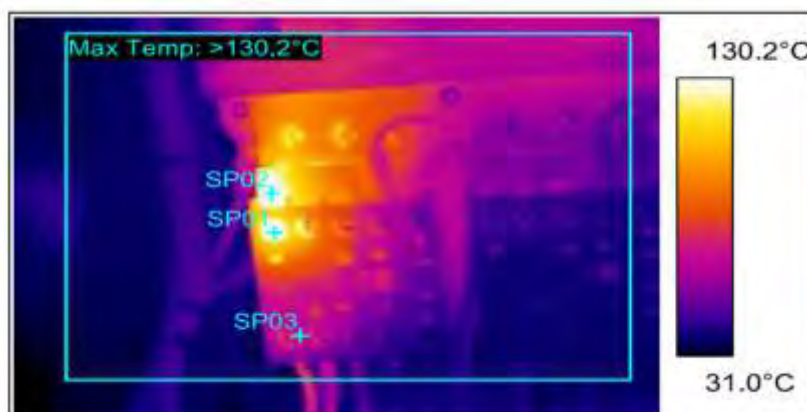
Фиг. 21. В.

Label	Value
Max Temp	>130.2°C
LI01 (Max temp)	-
SP01 (Anomaly temp)	>130.2°C
SP02 (Anomaly temp)	>130.2°C
SP03 (Ref temp)	41.2°C

Резултати: Повишената температура на конектора е сигнал за някакъв проблем, най-вероятно слаба връзка – SP01 и SP02. В този случай се изискват незабавни действия, имайки в предвид и важноста на изследвания обект – аварийен генератор.

Инсталираният контактор беше сменен с нов, със същите параметри. След смяна на дефектирания контактор, беше извършена вторична проверка и проблемът беше отстранен (Фиг. 22).

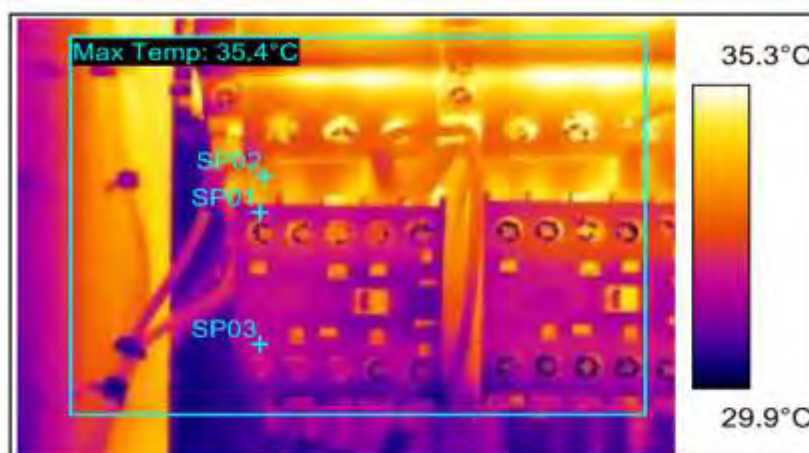
Фиг. 22. В.

Label	Value
Max Temp	35.4°C
LI01 (Max temp)	-
SP01 (Ref temp)	32.0°C
SP02 (Ref temp)	33.2°C
SP03 (Ref temp)	32.1°C
